**UNIVERSIDAD AUTÓNOMA METROPOLITANA
AZCAPOTZALCO**

MAESTRÍA EN INGENIERÍA ESTRUCTURAL

**"COMPORTAMIENTO ESTRUCTURAL POR HUNDIMIENTOS DE
EDIFICACIONES UBICADAS EN DISTINTAS ZONAS EN LA
CIUDAD DE PACHUCA"**

FECHA: (MAYO, 2006)

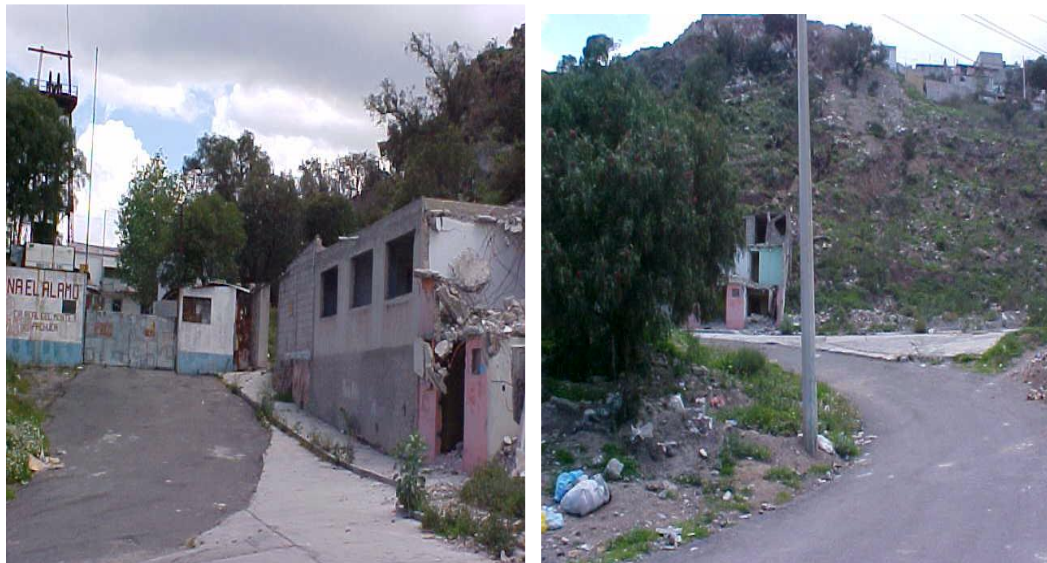
Fotos 3.1, 3.2 SE OBSERVA QUE CERCANO A LA ZONA DE HUNDIMIENTO SE ENCUENTRAN LAS INSTALACIONES EN DESUSO DE LA MINA "EL ALAMO"

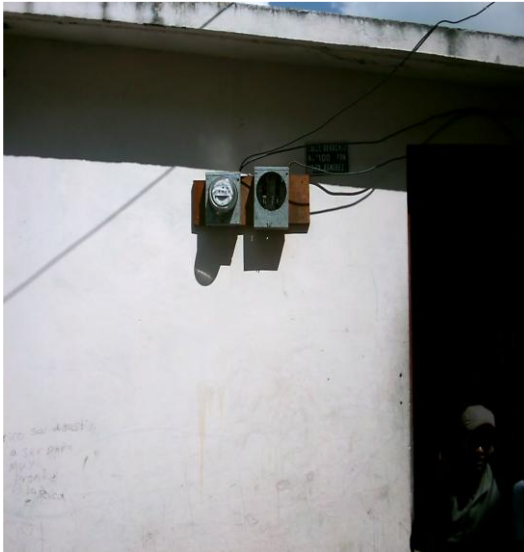
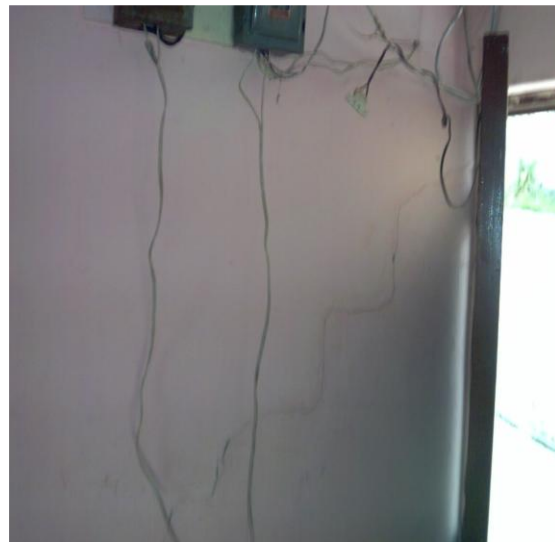
Fotos 3.3. y 3.4. Se observa fachada y agrietamiento en muro, expediente número 31.

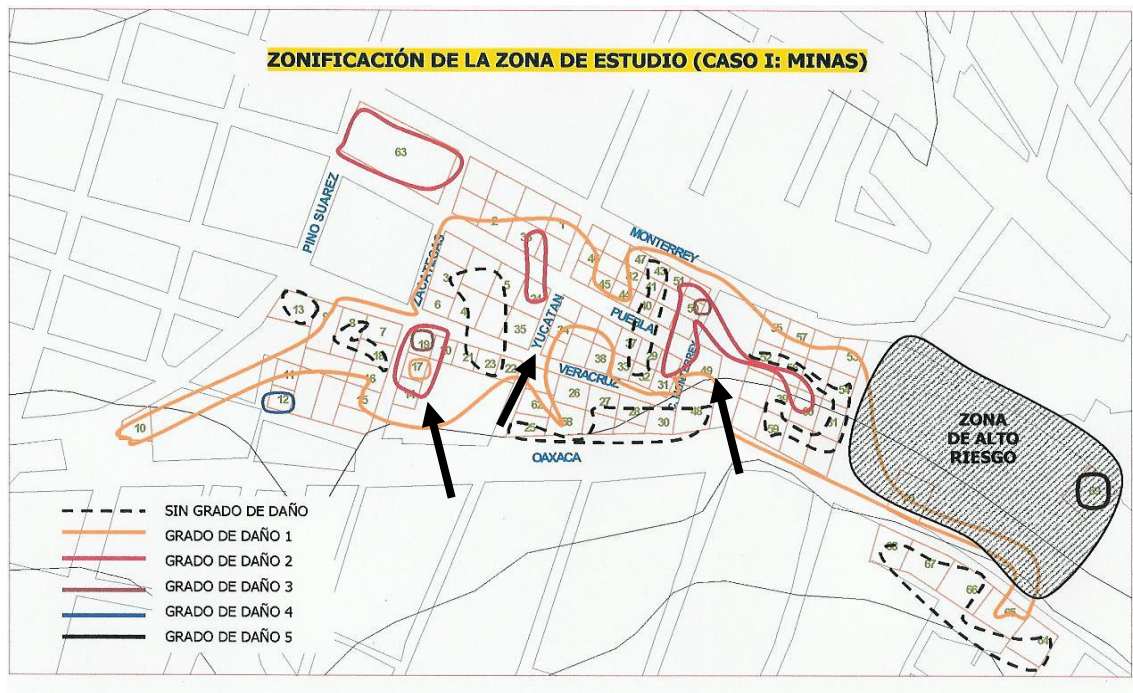
PLANO 4.7.

Se puede observar en el Plano 4.7 las zonas en las que existe una concentración de curvas con más grado de daño y se localizan aledañas a las calles Zacatecas, Yucatán y Cerrada de Monterrey, indicadas dicha tendencia con las flechas en color negro.

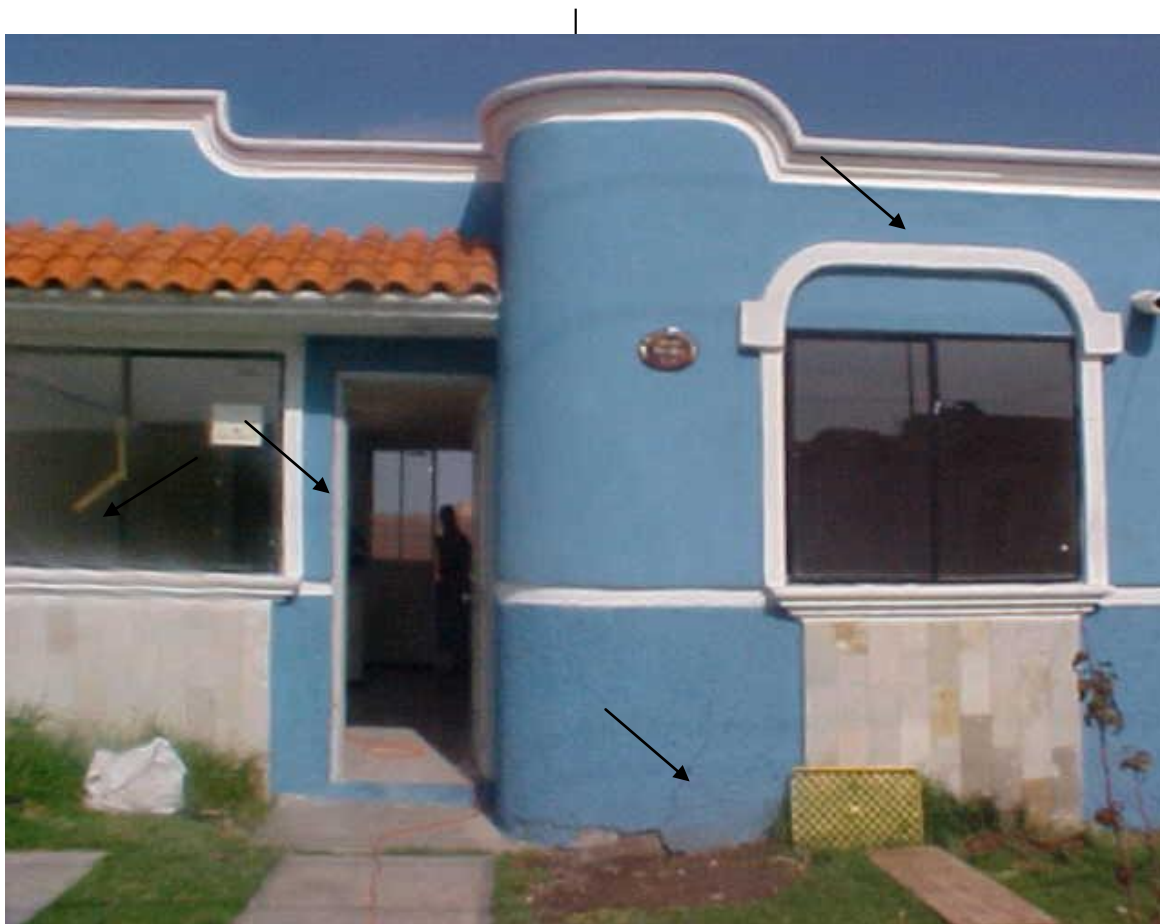
Foto 4: Vista de la fachada principal de la vivienda 176, en la que señalamos los daños a la vivienda.

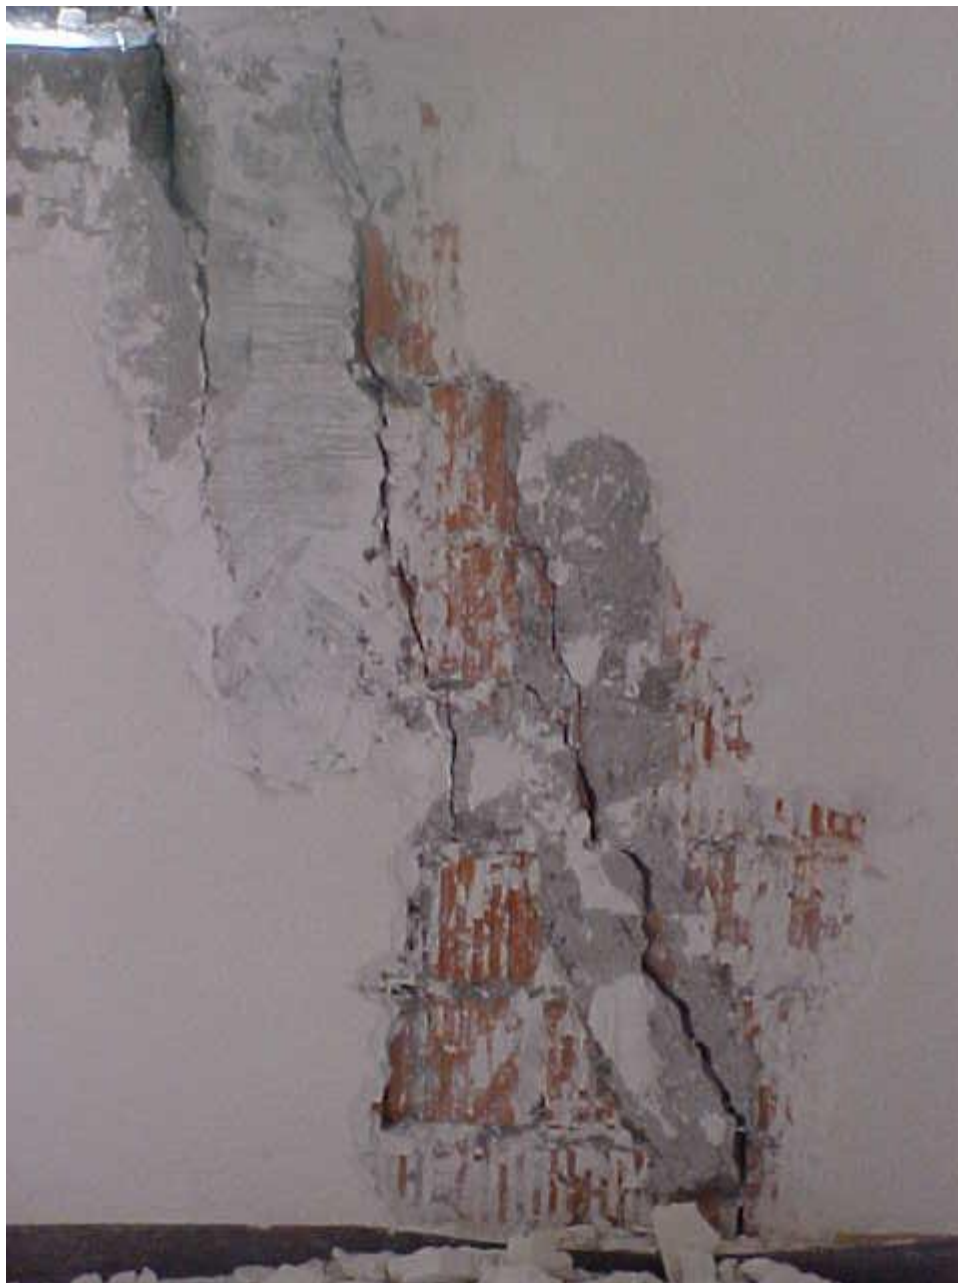
Foto 7: Se observa que el castillo no se coló vertical y que no existe unión entre los elementos (dala y castillo), vista interior de muro en la vivienda 176. además se observa que donde se han hecho reparaciones previas a esta inspección.

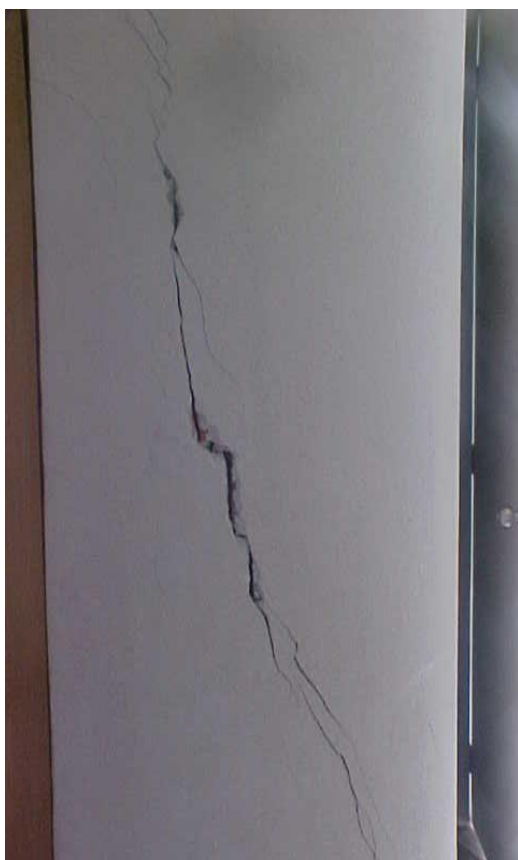
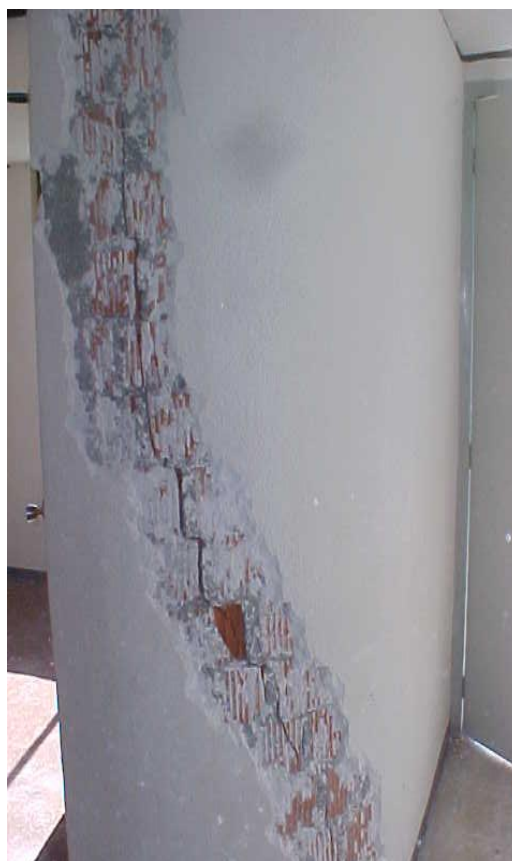
Fotos 8 y 9: se observa la falla en muro de acceso curvo b(5-6) por esfuerzos de corte a lo largo de todas las juntas en forma de escalera, además se midieron juntas de mortero excesivas en la vivienda 176.

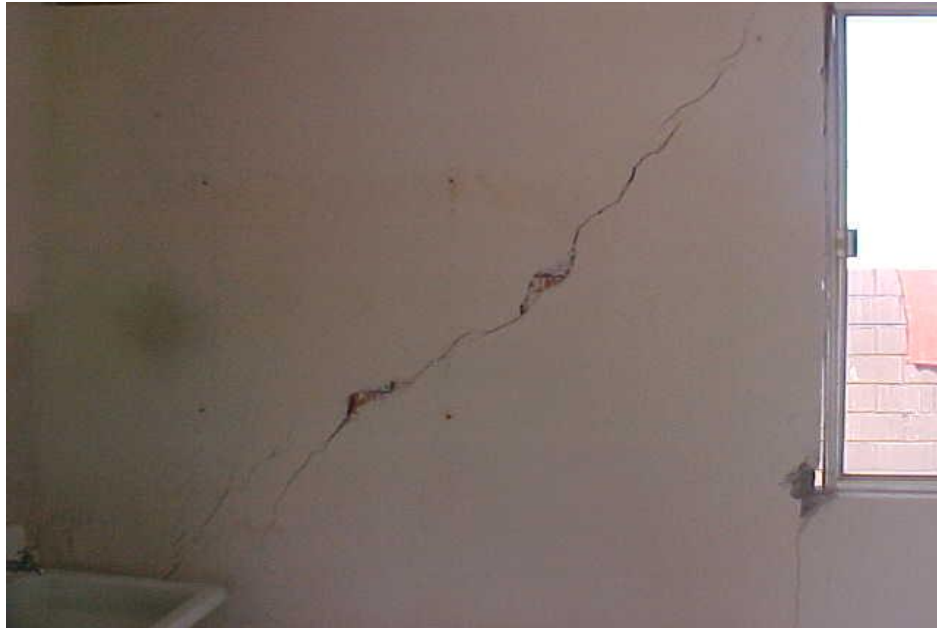
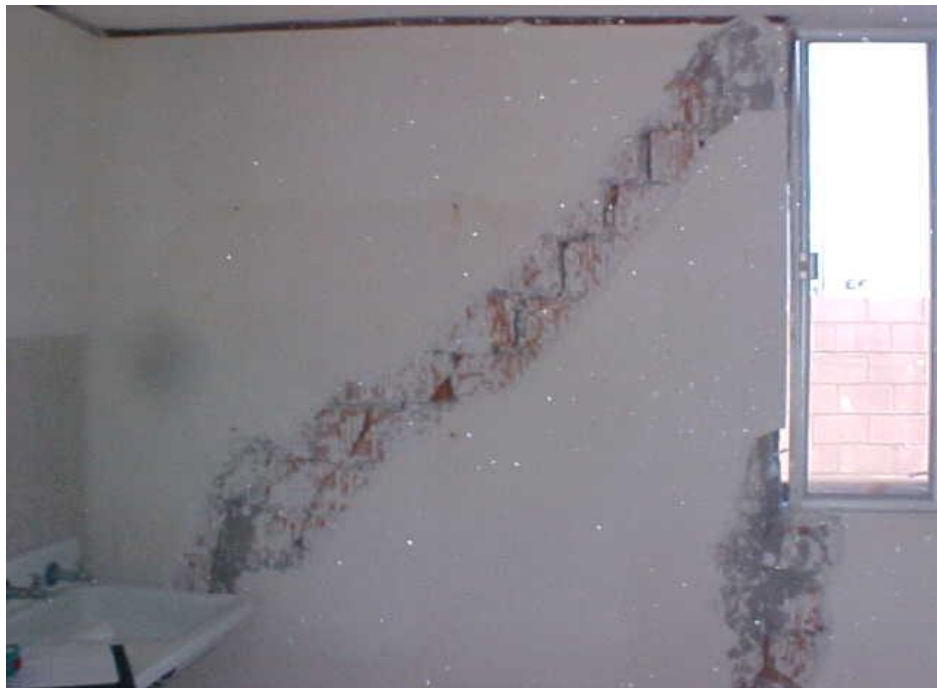
Fotos 10 y 11: Se observa un agrietamiento diagonal en el muro 2(a-b) en la vivienda 176.

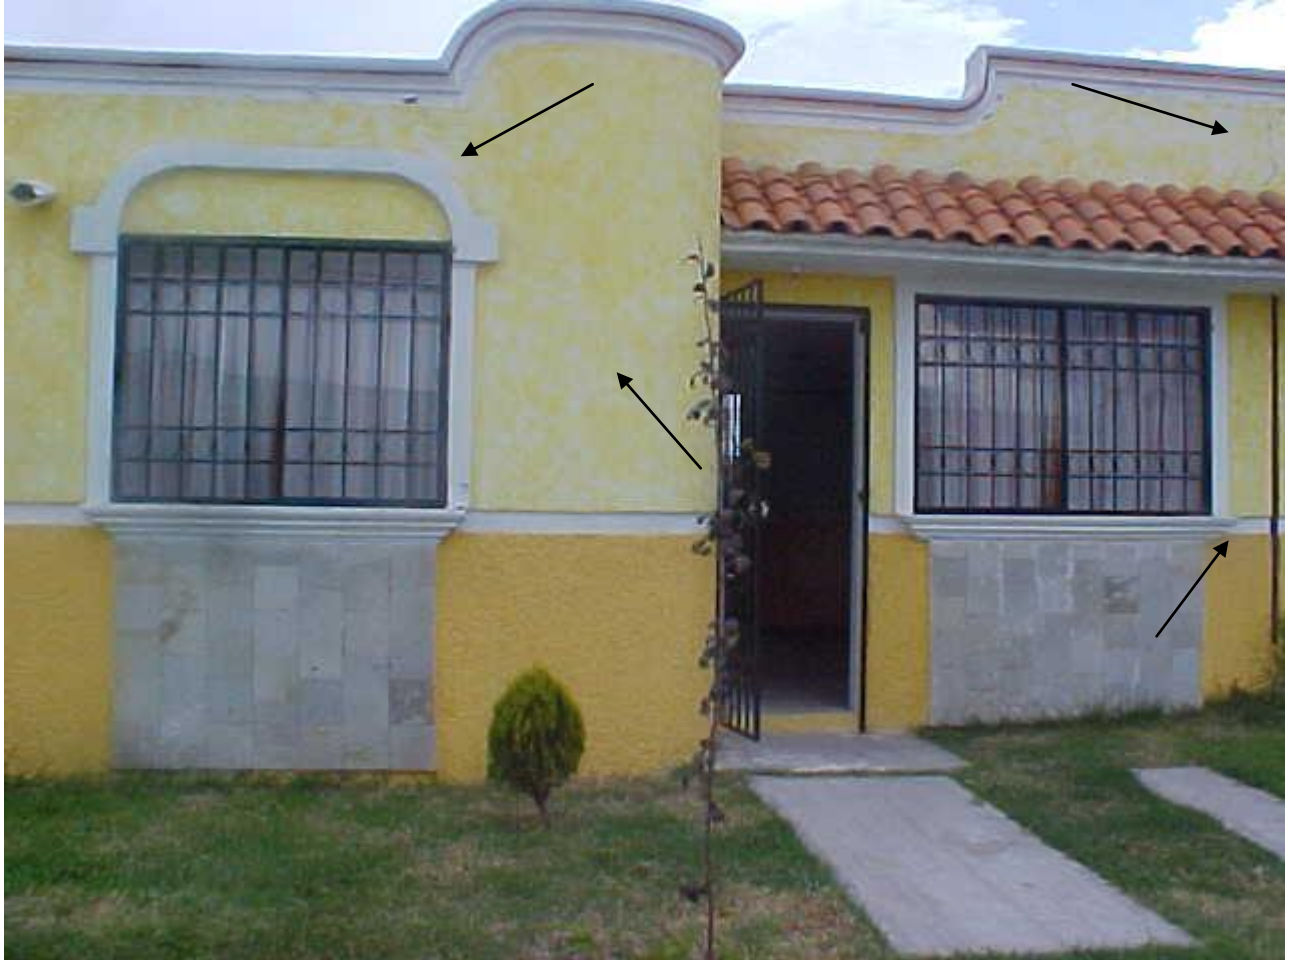
Foto 12: Vista de la fachada en la vivienda 170, en la que señalamos los daños en la vivienda.

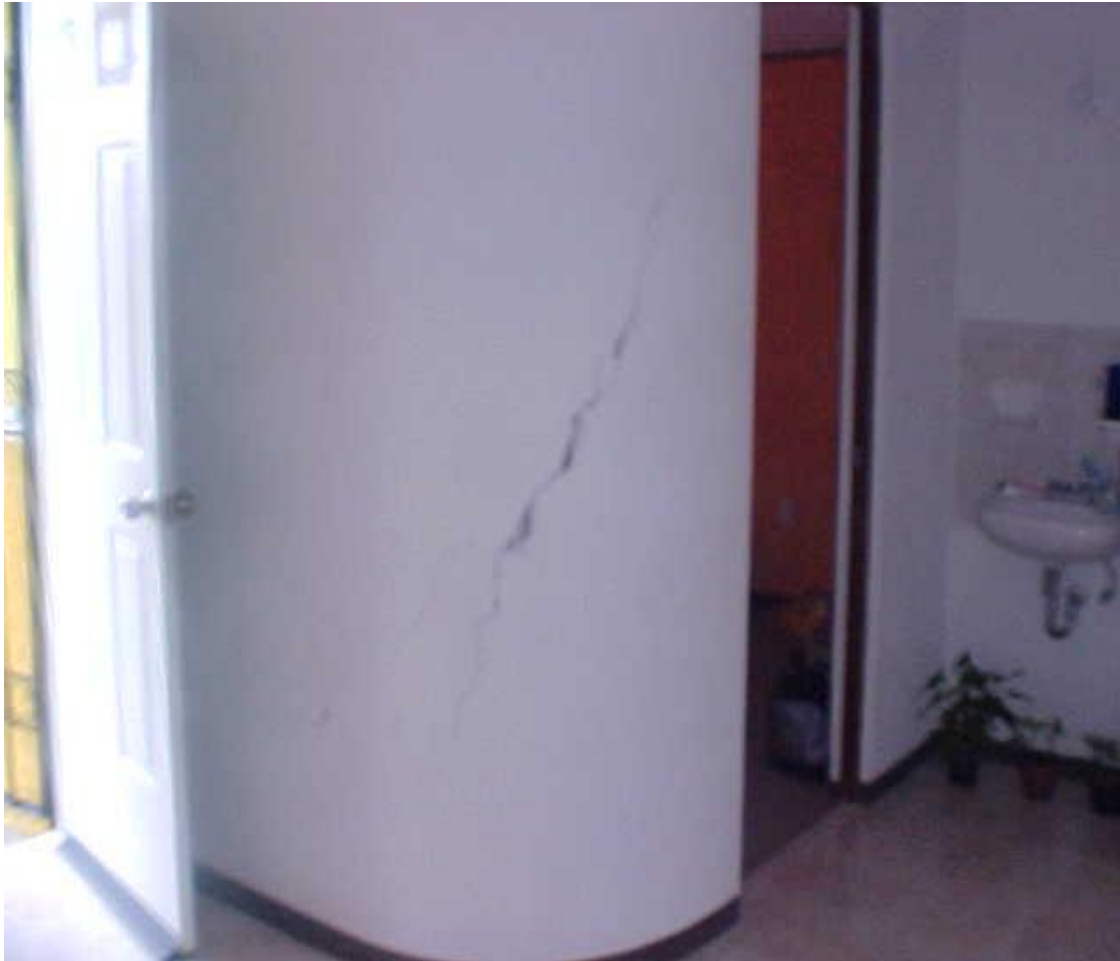
Foto 15: Se observa la falla en muro de acceso curvo B(5-6) por esfuerzos de corte a lo largo de todas las juntas en forma de escalera, en la vivienda 170.

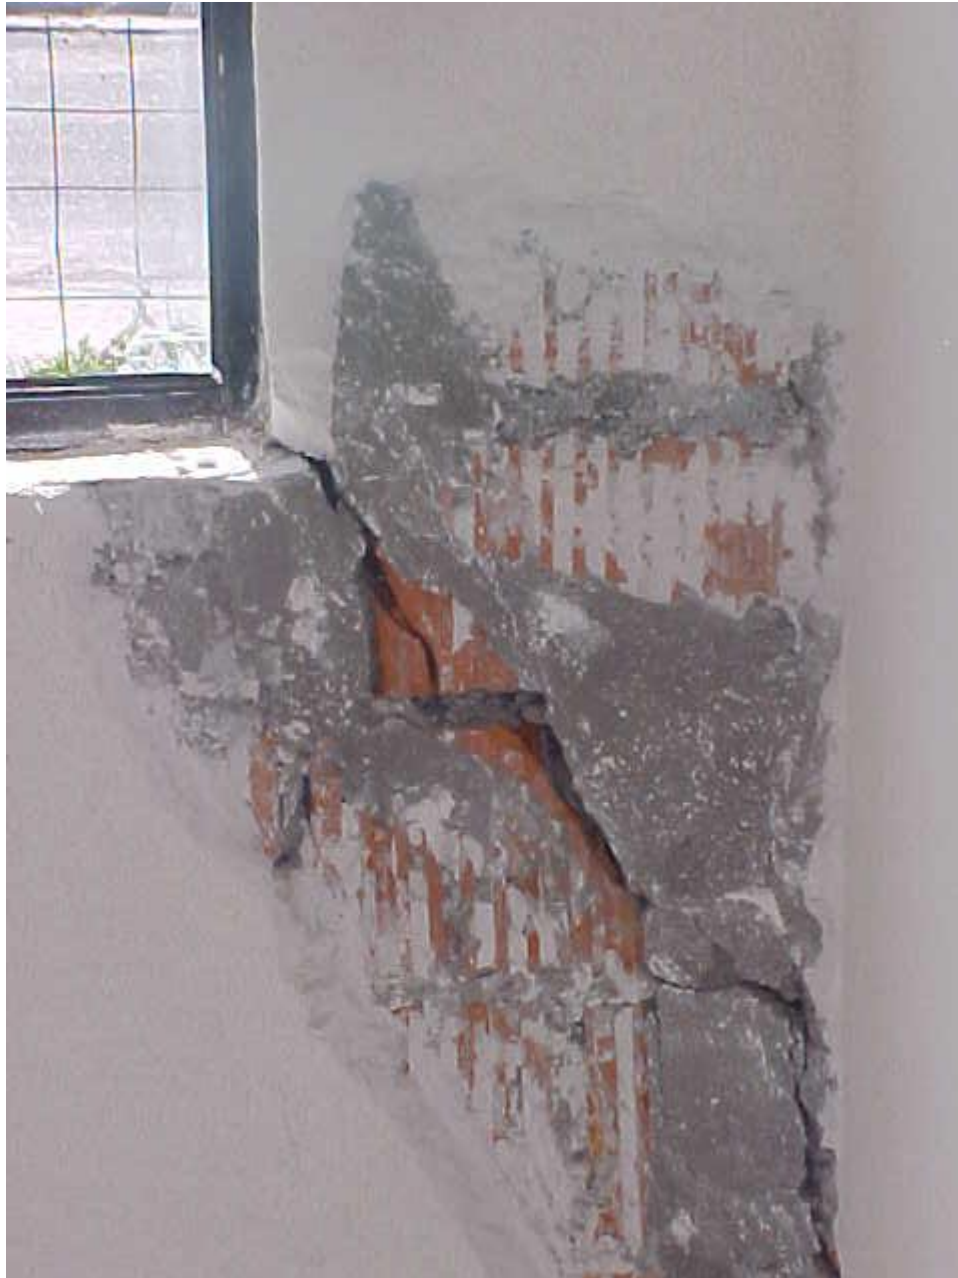
Foto 16: En el muro 6(a-b) de la vivienda 176, se observa que no se utilizó un castillo que delimite el hueco de la ventana y debido a los esfuerzos la mampostería se agrietó. además se observa que esta falla ya había sido reparada con mortero con anterioridad a esta inspección.

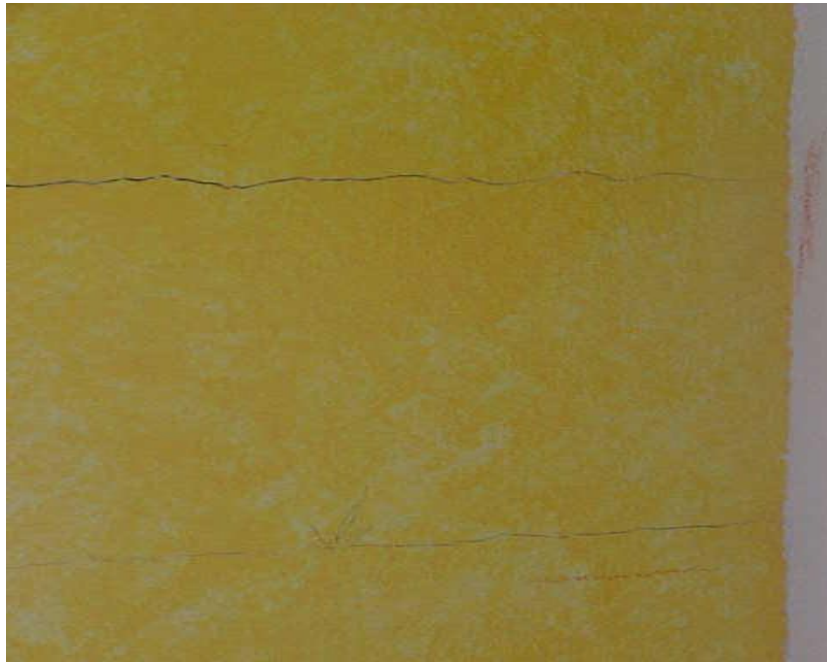
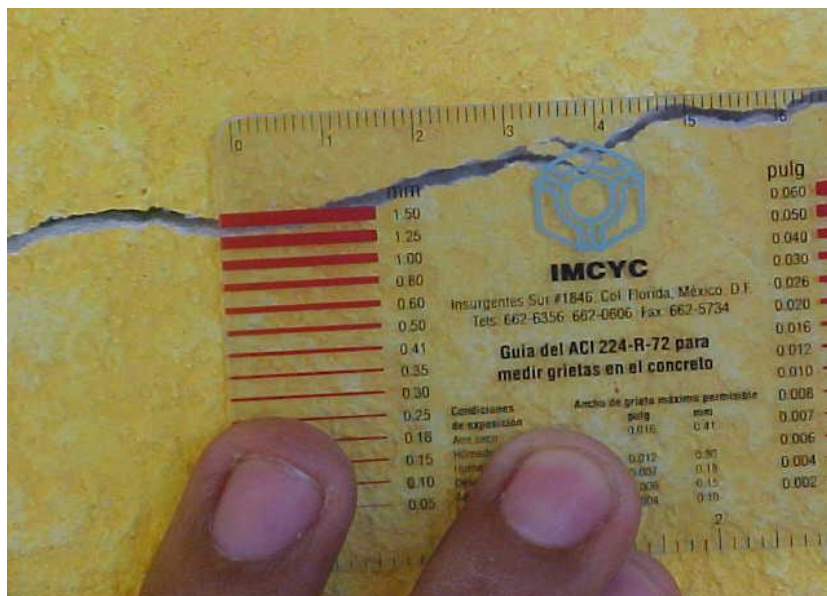
Fotos 17 y 18: En el muro E(2-4) se observaron dos agrietamientos horizontales de 1.5 mm en la vivienda 174.

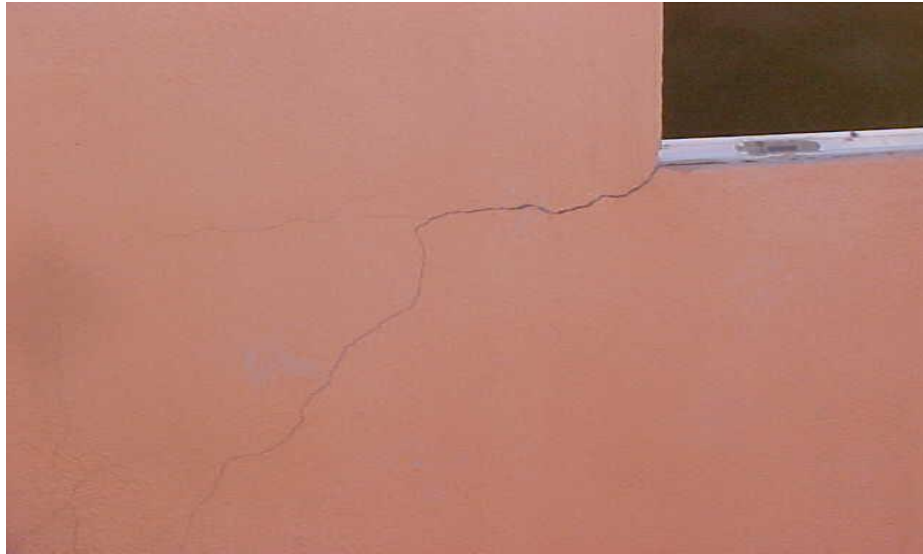
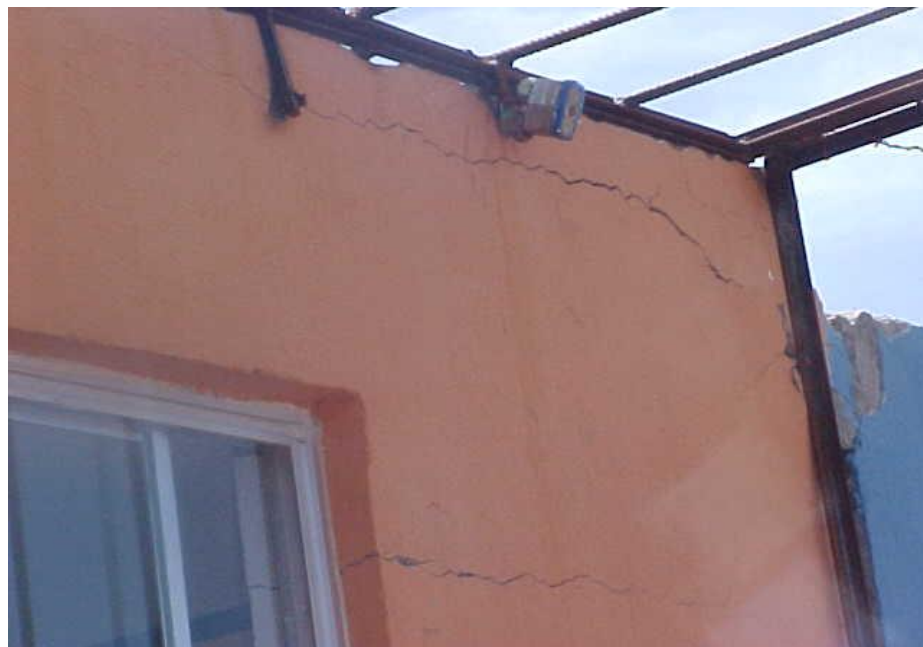
Fotos 19 y 20: En el muro 2(C-E) de la vivienda 174 se observan las grietas, por la ausencia de castillos y dalas en el perímetro del hueco de la ventana.

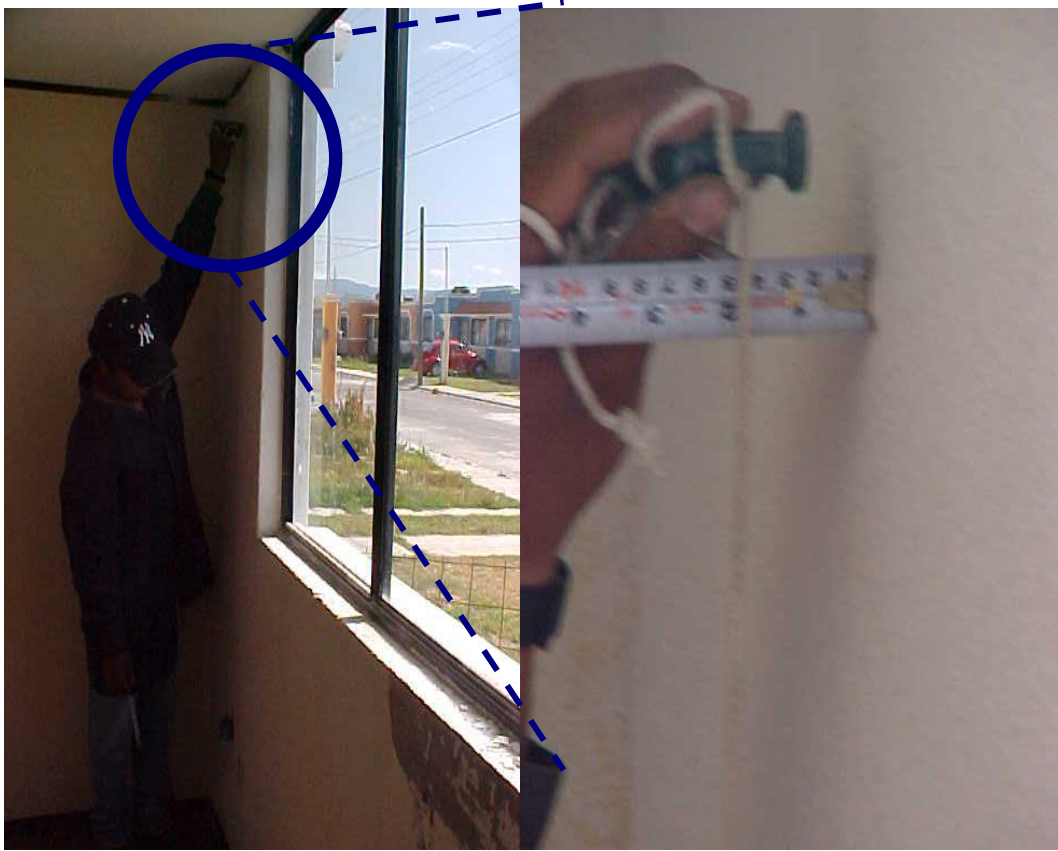
Fotos 29 y 30: se observa el desplome del muro 7(B-E) de 2cm en la vivienda 176.

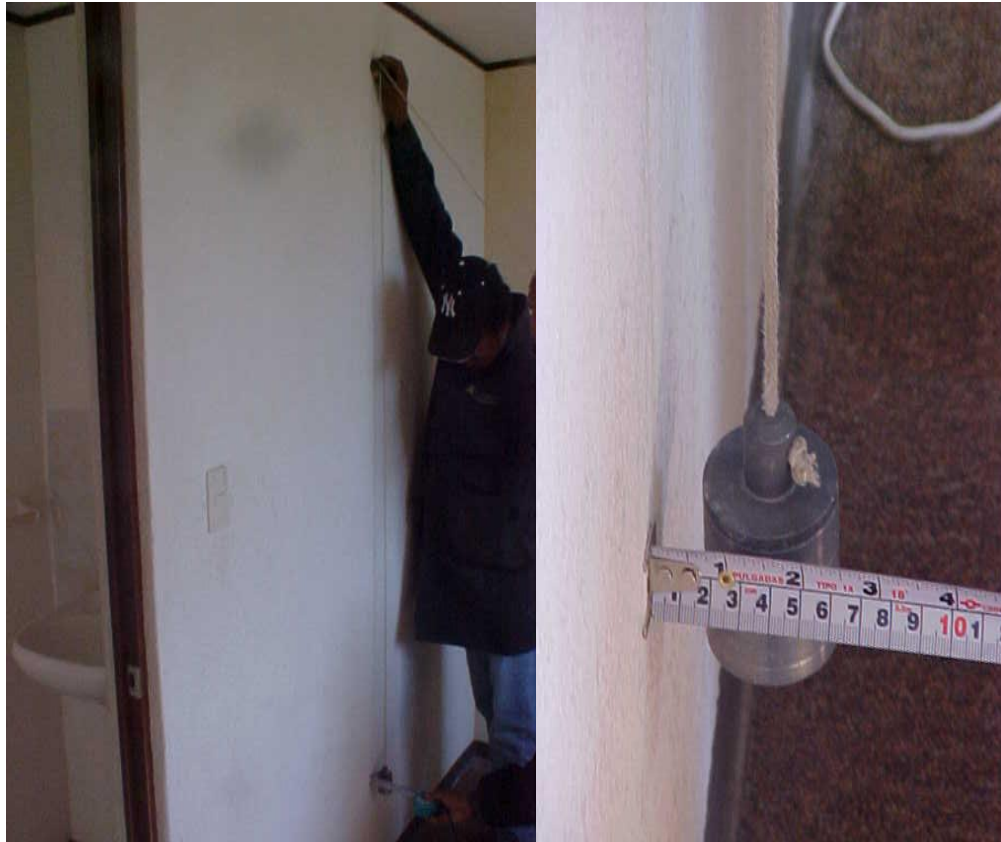
Fotos 31 y 32: Se observa el desplome del muro 5(C-E) de 2cm en la vivienda 176.
